## 六番町駅アスベスト飛散にかかる 健康対策等検討会

平成26年5月10日開催

## 飛散原因の調査結果（中間報告）

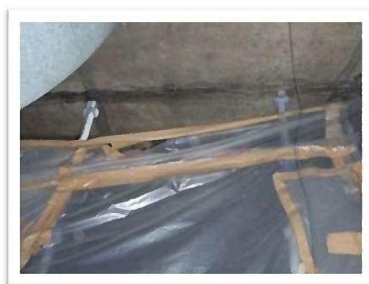
| 図番 | 調査項目 | | 調査結果 |
|---|---|---|---|
| ① | 養生施工 換気洞道部 | 養生シートによる区画の剥離状況。 | <ul style="list-style-type: none"> <li>・換気洞道部及び前室部において、区画の一部剥離を確認した。</li> <li>・剥離時期が不明なため、事故との関連について判定は不能である。</li> </ul> |

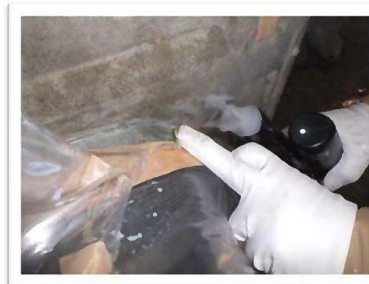
| 図番 | 調査項目 | | 調査結果 |
|---|---|---|---|
| ③ | 集じん・排気装置 | 作業場内の負圧状況。 | <ul style="list-style-type: none"> <li>・3台の集じん・排気装置の排気を1本にまとめており、1台分の排気量しか機能せず、負圧不足の状態であった。</li> <li>・スモーク・テストにより、機器本体の隙間から空気の流入を確認した。</li> <li>・疑似粉じん（ペーパーパウダー）を吸引させ、HEPAフィルタ取付け部の隙間からの漏れを確認した。</li> </ul> |

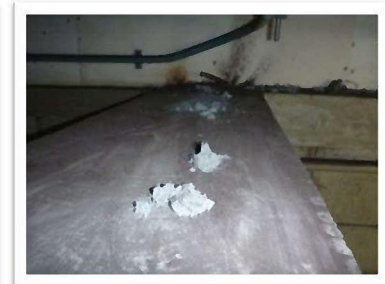
| 図番 | 調査項目 | | 調査結果 |
|---|---|---|---|
| ⑤ | 施設 | 前室設置部で確認されたアスベスト塊の飛散への影響。 | <ul style="list-style-type: none"> <li>・はり及び腰壁の天端にアスベスト塊があることを現認した。</li> <li>・付近の設備ダクト天端には無かった。</li> <li>・集じん・排気装置の排気量が小さく、飛散につながった可能性は低い。</li> </ul> |
