# 第2回 六番町駅アスベスト飛散にかかる 健康対策等検討会

平成26年8月8日開催

## 飛散原因の調査結果（第 1 回中間報告の再確認）

## 飛散原因の調査結果（最終報告）

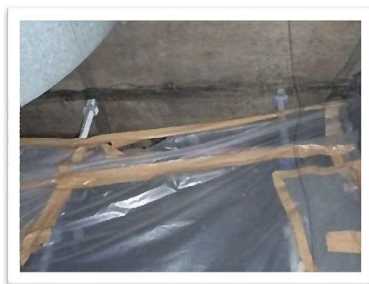
| 図番 | 調査項目 | | 調査結果 |
|---|---|---|---|
| ① | 養生施工 換気洞道部 | 養生シートによる区画の剥離状況。 | <ul style="list-style-type: none"> <li>・換気洞道部及び前室部において、区画の一部剥離を確認した。</li> <li>・剥離時期が不明なため、事故との関連について判定は不能である。</li> </ul> |

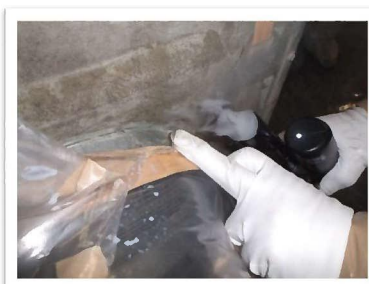
| 図番 | 調査項目 | | 調査結果 |
|---|---|---|---|
| ③ | 集じん・排気装置 | 作業場内の負圧状況。 | <ul style="list-style-type: none"> <li>・3台の集じん・排気装置の排気を1本にまとめており、1台分の排気量しか機能せず、負圧不足の状態であった。</li> <li>・スモーク・テストにより、機器本体の隙間から空気の流れを確認した。</li> <li>・疑似粉じん（ペーパーパウダー）を吸引させ、HEPAフィルタ取付け部の隙間からの漏れを確認した。</li> </ul> |

| 図番 | 調査項目 | | 調査結果 |
|---|---|---|---|
| ③ | 集じん・排気装置 | 作業場内の負圧状況。 | ・ 3 台の集じん・排気装置の排気を 1 本にまとめており、1 台分の排気量しか機能せず、負圧不足の状態であった。 |
| | | 機器本体等の隙間の有無。 | ・ スモーク・テストにより、機器本体の隙間から空気の流入を確認した。<br>・ 疑似粉じん（ベビーパウダー）を吸引させ、H E P A フィルタ取付け部の隙間からの漏れを確認した。 |

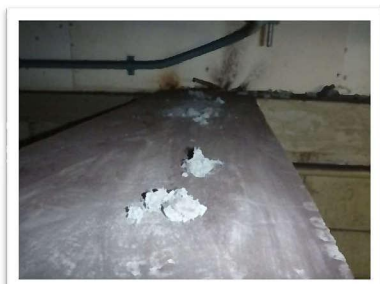
| 図番 | 調査項目 | | 調査結果 |
|---|---|---|---|
| ⑤ | 施設 | 前室設置部で確認されたアスベスト塵の飛散への影響。 | <ul style="list-style-type: none"> <li>・はり及び腰壁の天端にアスベスト塊があることを現認した。</li> <li>・付近の設備ダクト天端には無かった。</li> <li>・集じん・排気装置の排気量が小さく、飛散につながった可能性は低い。</li> </ul> |

| 図番 | 調査項目 | | 調査結果 |
|---|---|---|---|
| ⑤ | 施設 | 前室設置部で確認されたアスベスト塊の飛散への影響。 | ・ はり及び腰壁の天端にアスベスト塊があることを現認した。<br>付近の設備ダクト天端には無かった。<br>・ 集じん・排気装置の排気量が小さく、飛散につながった可能性は低い。 |

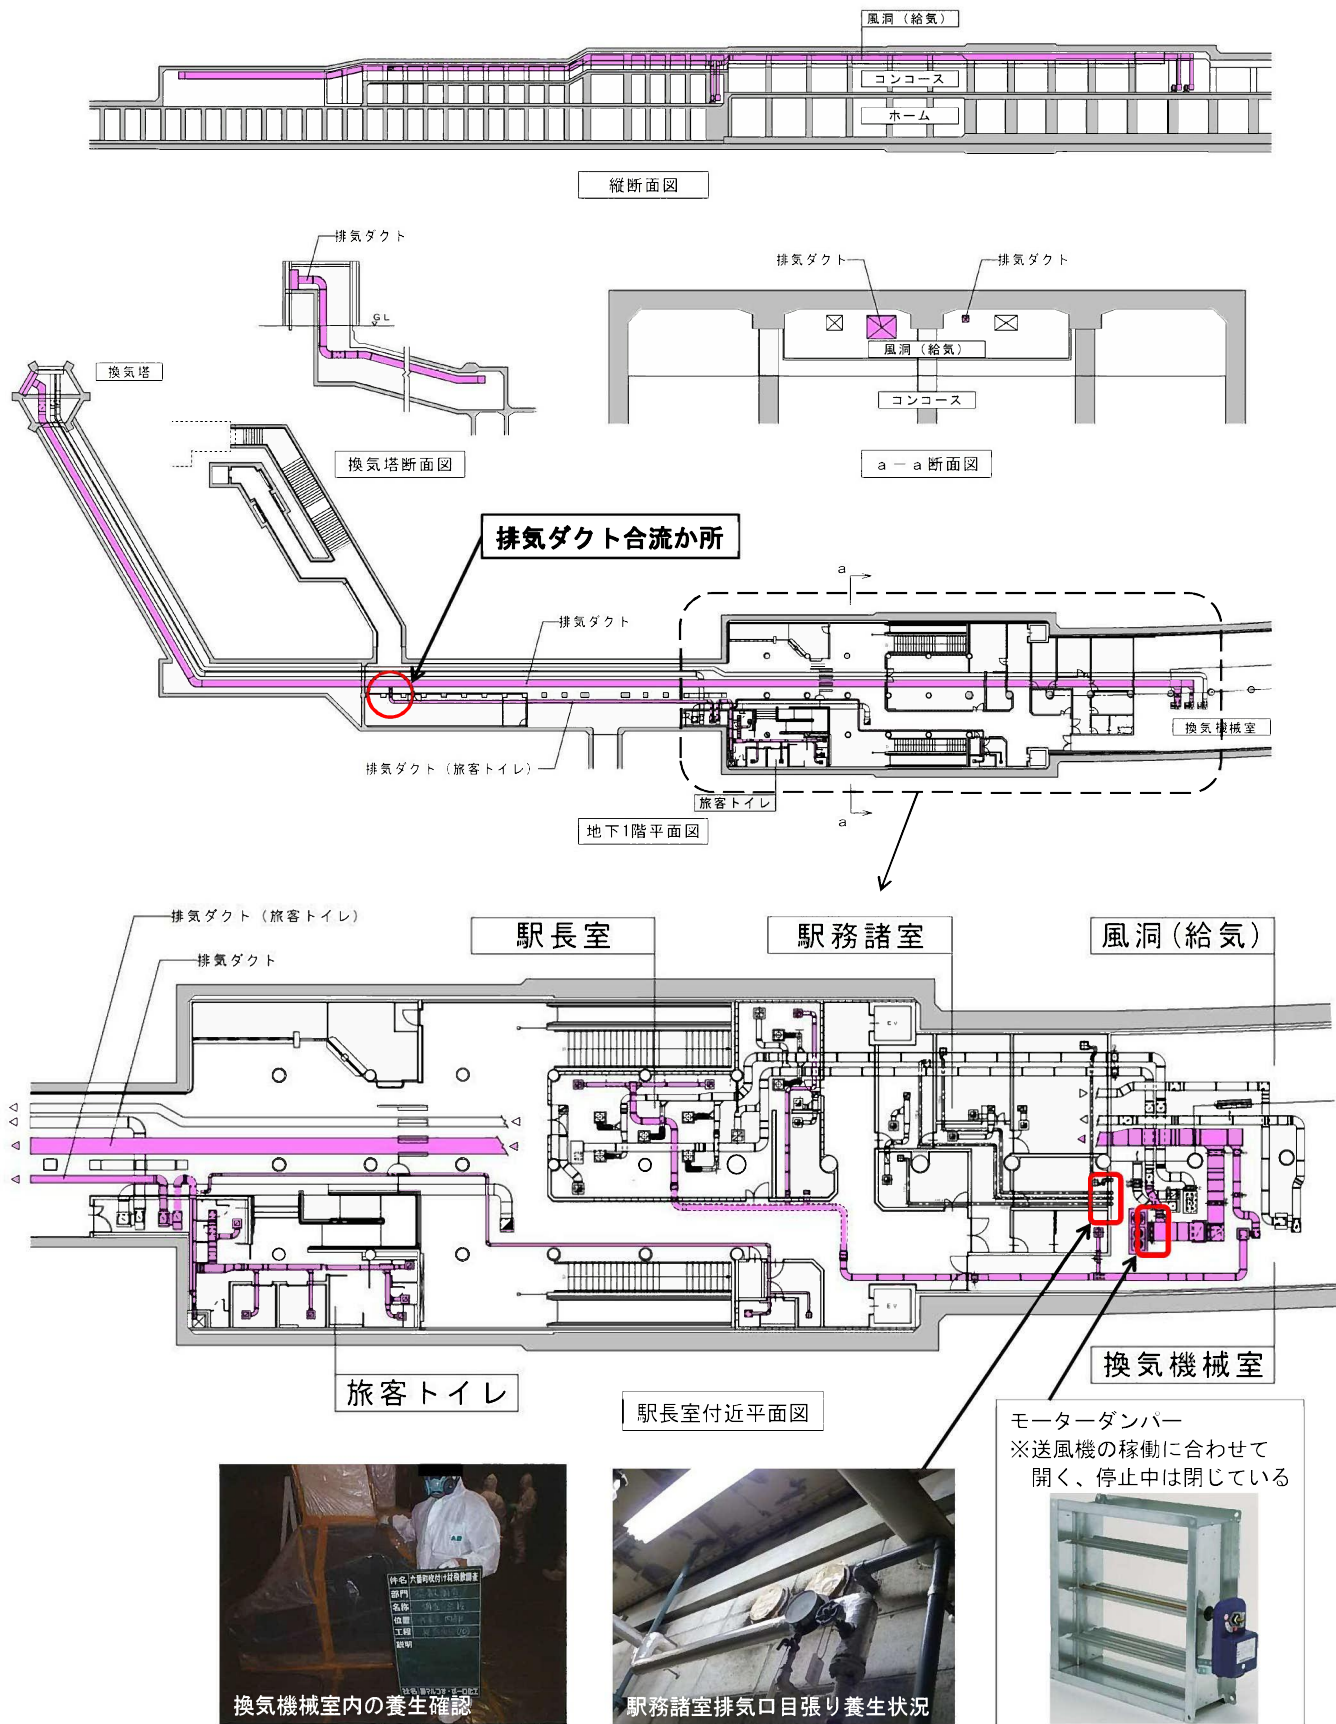
一般トイレのダクトが合流する排気ダクトは、換気機械室内の送風機接続部にモーターダンパーが付いており、トイレの排気の誘引により機械室内の空気が流入することはない。

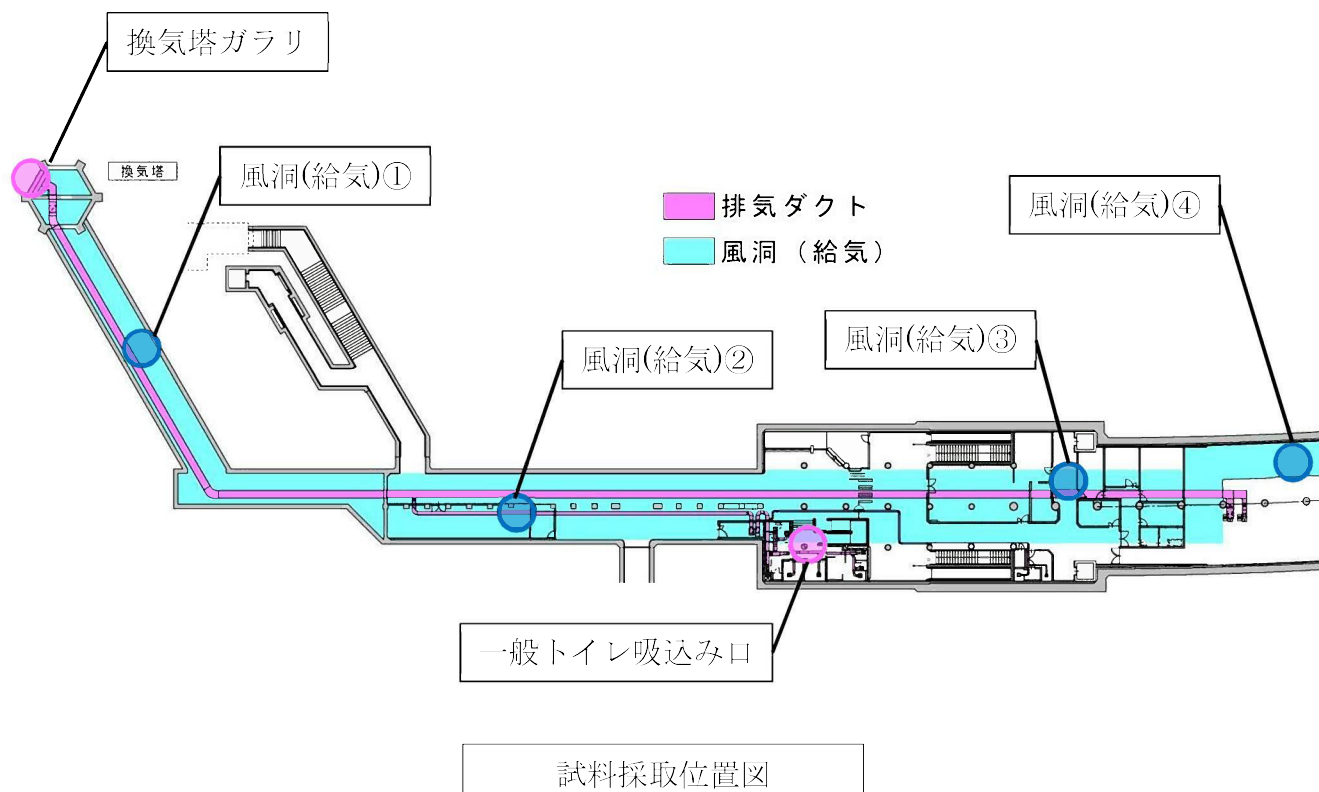
調査結果： すべての部位でアスベストは検出されなかった。

換気塔下部での粉じん濃度測定により検出されたアスベストが、排気ダクト及び風洞（給気ダクト）を通じて飛散した可能性は低い。
