# 第2回 六番町駅アスベスト飛散にかかる 健康対策等検討会

平成26年8月8日開催

## 飛散原因の調査結果（第 1 回中間報告の再確認）

## 飛散原因の調査結果（最終報告）

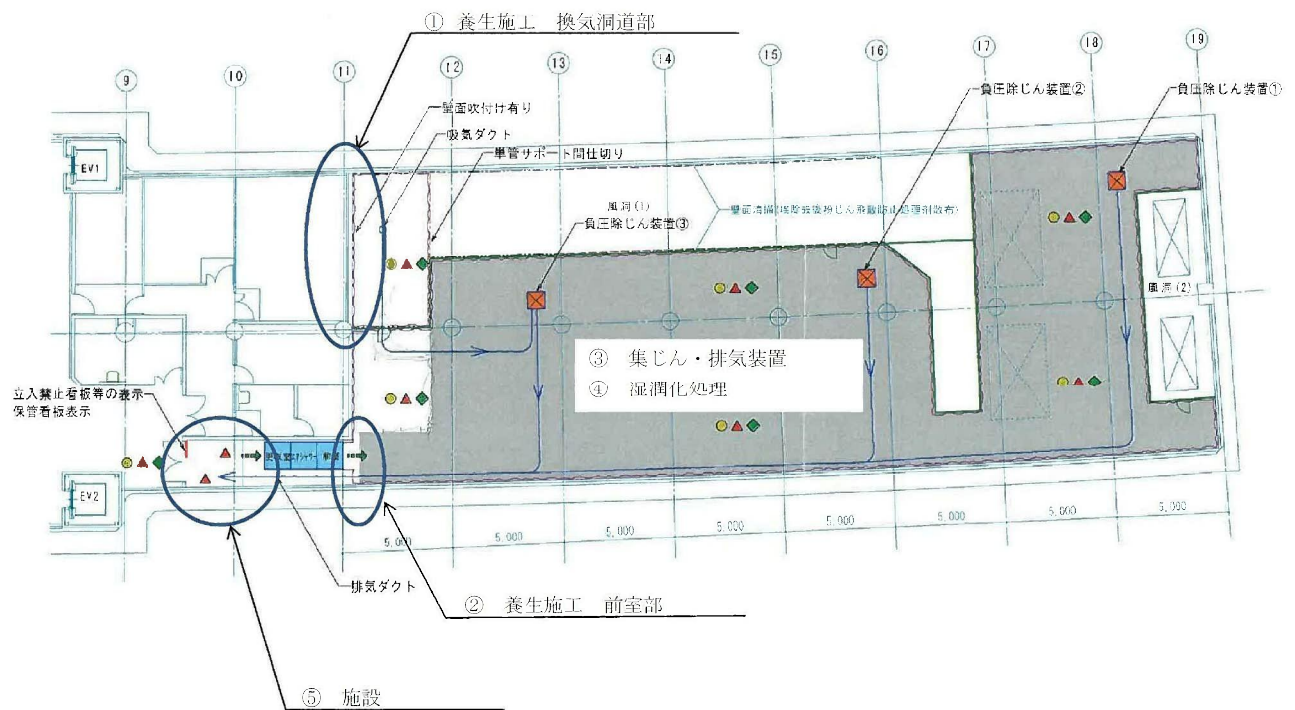
換気機械室現場平面図

| 図番 | 調査項目 | | 調査結果 |
|---|---|---|---|
| ① | 養生施工 換気洞道部 | 養生シートによる区画の剥離状況。 | <ul style="list-style-type: none"> <li>・換気洞道部及び前室部において、区画の一部剥離を確認した。</li> <li>・剥離時期が不明なため、事故との関連について判定は不能である。</li> </ul> |
| ③ | 集じん・排気装置 | 作業場内の負圧状況。 | <ul style="list-style-type: none"> <li>・3台の集じん・排気装置の排気を1本にまとめており、1台分の排気量しか機能せず、負圧不足の状態であった。</li> <li>・スモーク・テストにより、機器本体の隙間から空気の流れを確認した。</li> <li>・疑似粉じん（ペーパーパウダー）を吸引させ、HEPAフィルタ取付け部の隙間からの漏れを確認した。</li> </ul> |
| ④ | その他 湿潤化処理 | 作業場内の拡散抑制措置状況。 | <ul style="list-style-type: none"> <li>・作業場内に残存している空缶は1個であった。</li> <li>・材料の搬出入及び使用に係る記録写真がなく、確認不能であった。</li> </ul> |
| ⑤ | 施設 | 前室設置部で確認されたアスベスト塵の飛散への影響。 | <ul style="list-style-type: none"> <li>・はり及び腰壁の天端にアスベスト塊があることを現認した。</li> <li>・付近の設備ダクト天端には無かった。</li> <li>・集じん・排気装置の排気量が小さく、飛散につながった可能性は低い。</li> </ul> |

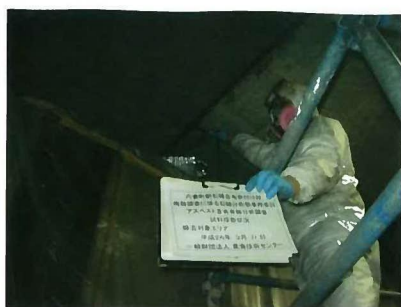
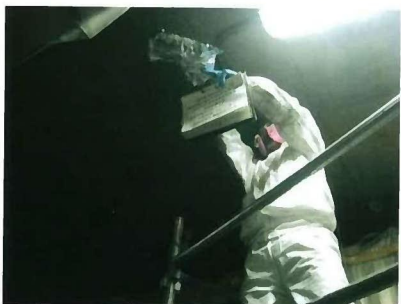
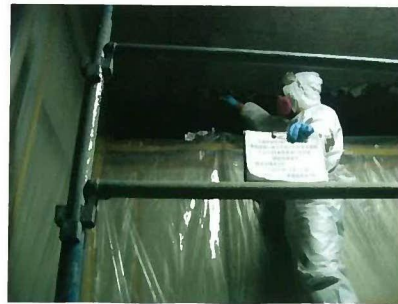
試料採取状況

- (1) FT-IR 法の定性分析結果より、石綿含有吹付け材とアスシール SI3 に共通に含まれる成分はアクリル樹脂由来の物質であると考えられる。
- (2) GC-MS 法の定性分析結果において、アクリル樹脂由来のアクリル酸エステル類を比較したところ、石綿含有吹付け材にはメタクリル酸メチルおよびアクリル酸ブチルが含まれるが、アスシール SI3 にはメタクリル酸メチルおよびアクリル酸メチルヘブチルが含まれ、両者には一致しない成分があると考えられる。
- (3) 以上のことから、石綿含有吹付け材にはアクリル樹脂が含まれるが、これはアスシール SI3 由来するアクリル樹脂ではなく、含有成分に違いがあり、アスシール SI3 により湿潤化されていないと考えられる。

| 図番 | 調査項目 | | 調査結果 |
|---|---|---|---|
| ④ | その他<br>湿潤化处理 | 作業場内の拡散抑制措置状況。 | ・ 作業場内に残存している空缶は 1 個であった。<br>材料の搬出入及び使用に係る記録写真がなく、確認不能であった。<br>・ <b>試料には湿潤化剤の成分（アクリル酸メチルヘブチル）が含有されていないことから、湿潤化されていないと考えられる。【資料 1 6】</b> |

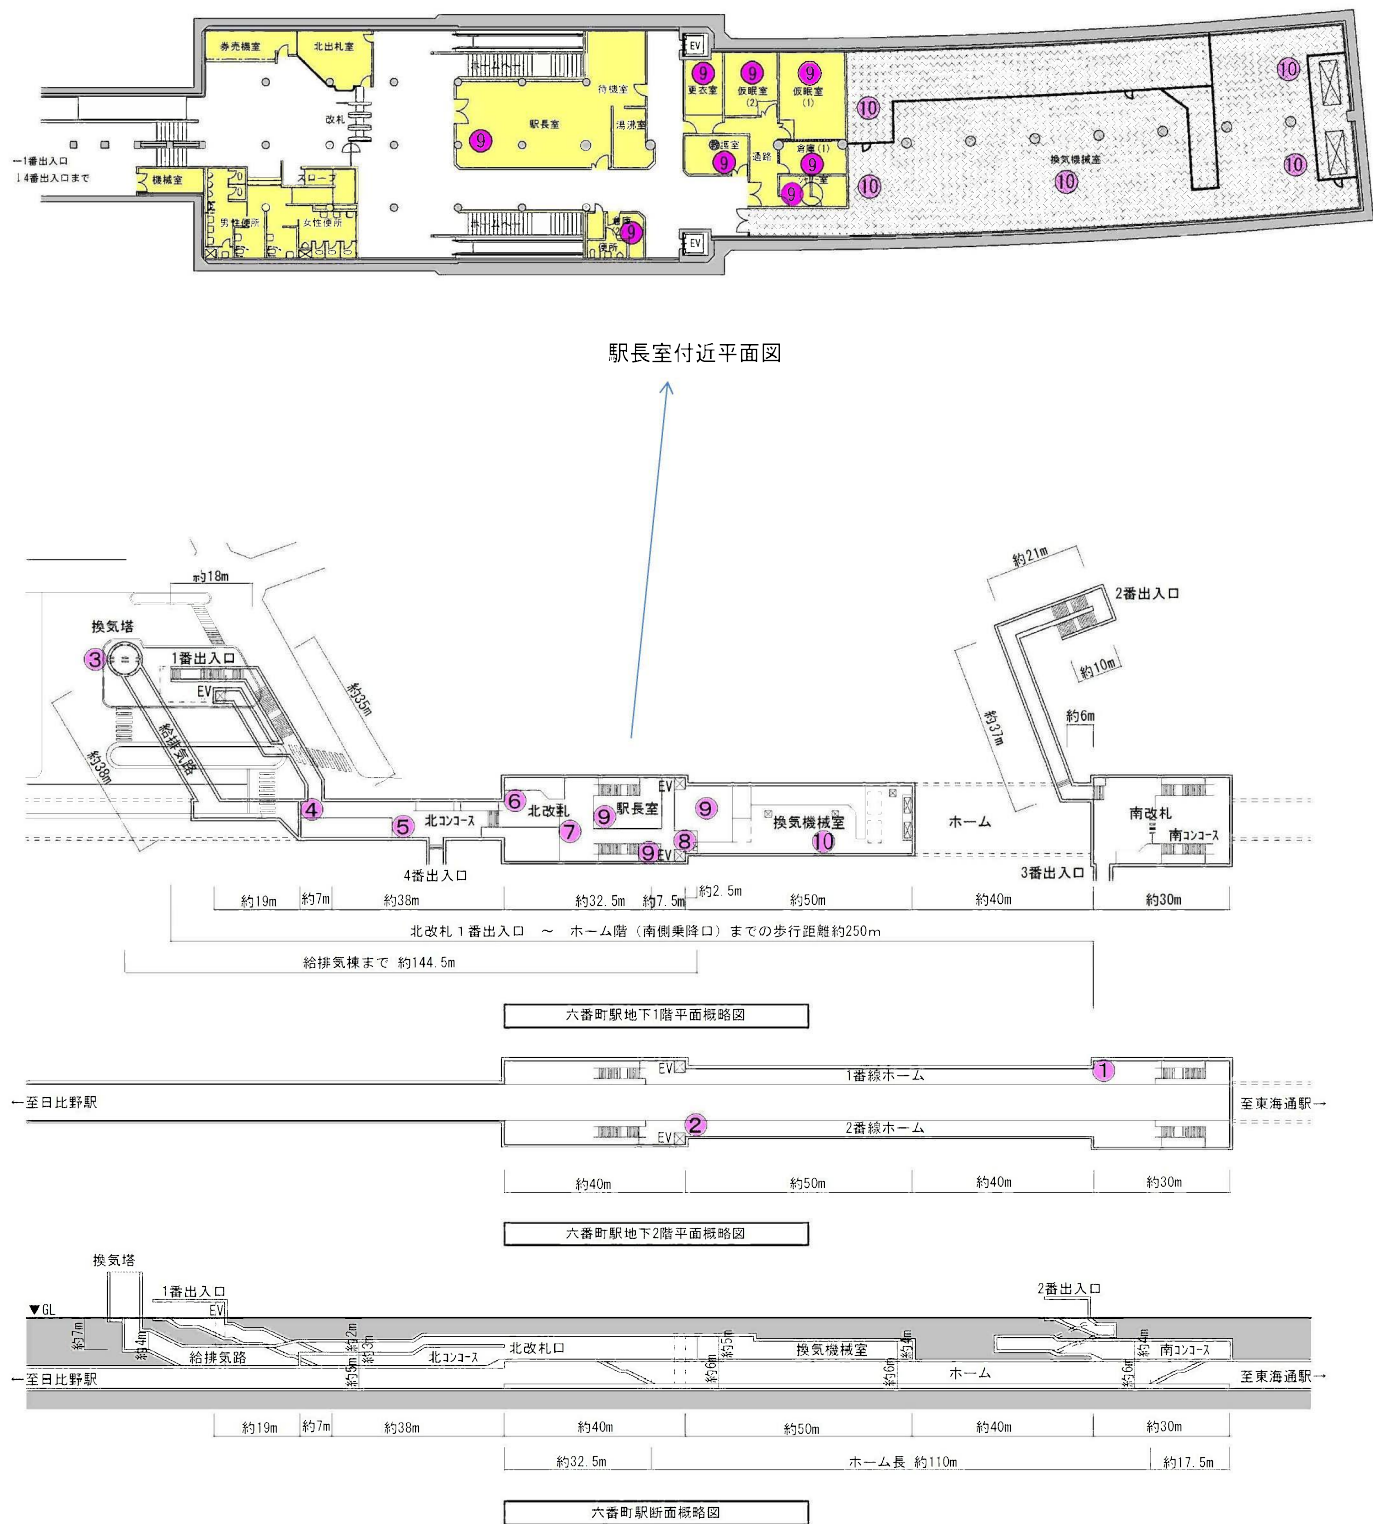
総繊維数濃度・アスベスト濃度測定結果一覧

※4 : 平成25年12月12日9:15～10:15に機械室前で採取した試料は、9視野で繊維数が42本であった。（繊維数が40本に達した場合、その視野は最後まで計数）  
 $F = 709.8 \dots \Rightarrow 700 \text{ f/L}$

欄中の数値はアスベスト濃度を示す。但し（ ）内は総繊維数濃度を示す。  
は、アスベスト濃度の分析を実施したものを示す。
